2020-12-01

PM LUFTPROVTAGNING, TIDIGARE KEMTVÄTT, HALLSBERG-KONCEPT

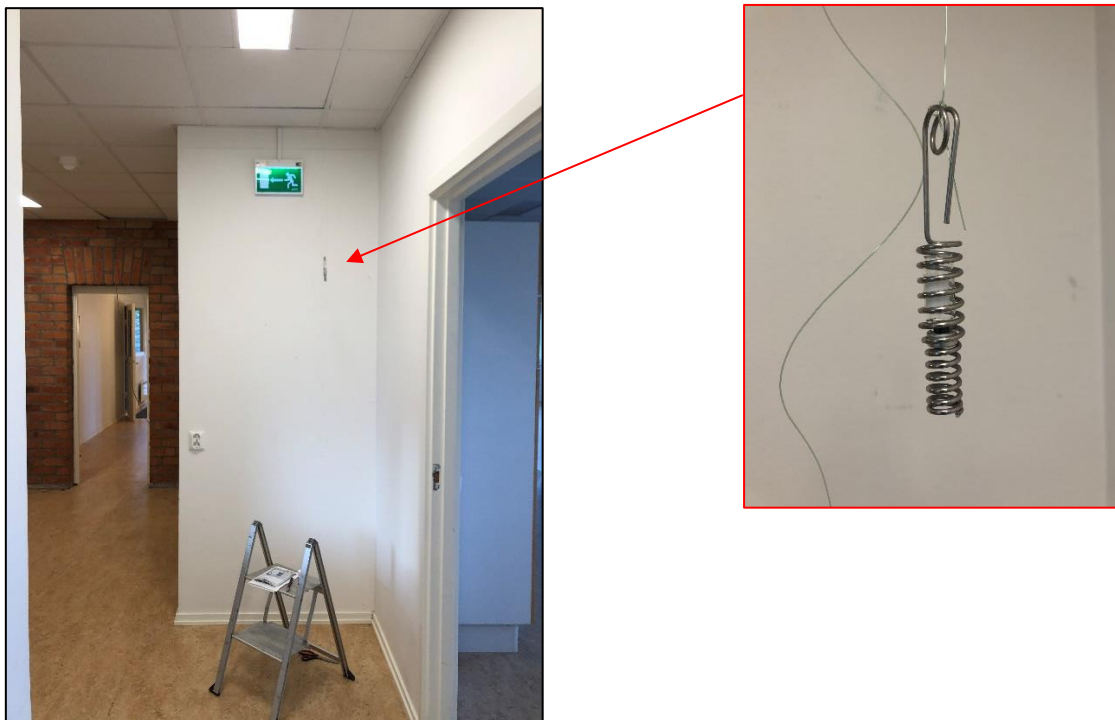
Figur 3. WMS-provtagaren på entréplan (GSP-R-20-069).

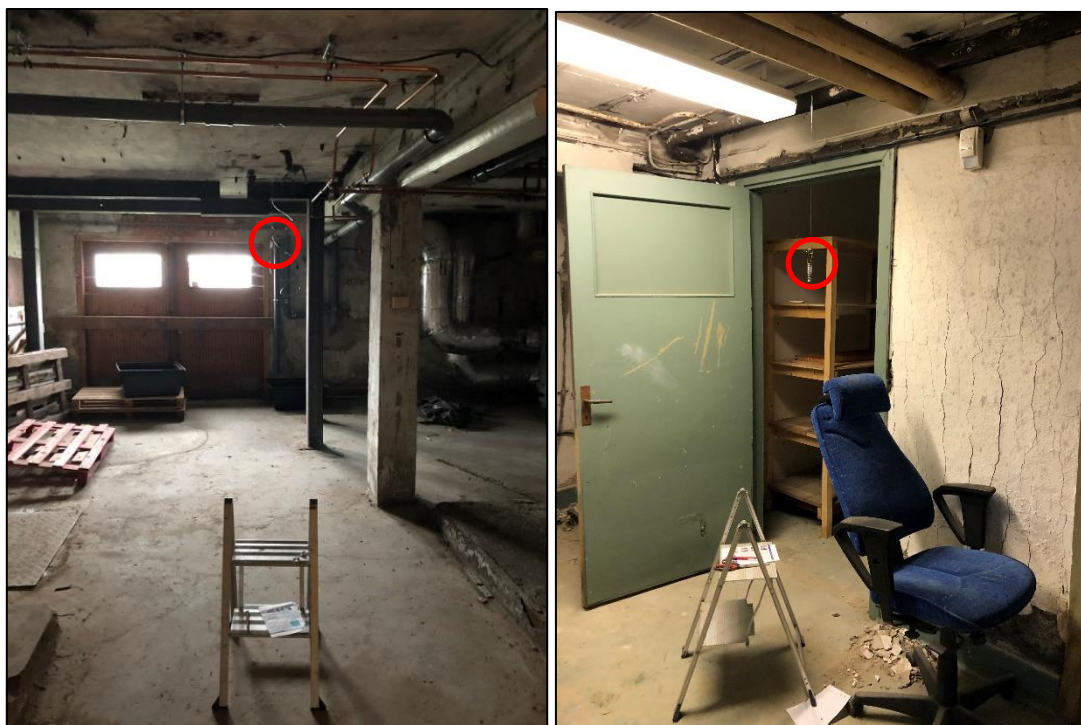
Figur 4. WMS-provtagarna i källaren. Till vänster: KÄLLARE 1 (GSP-R-20-057). Till höger: KÄLLARE 2 (GSP-R-20-041).

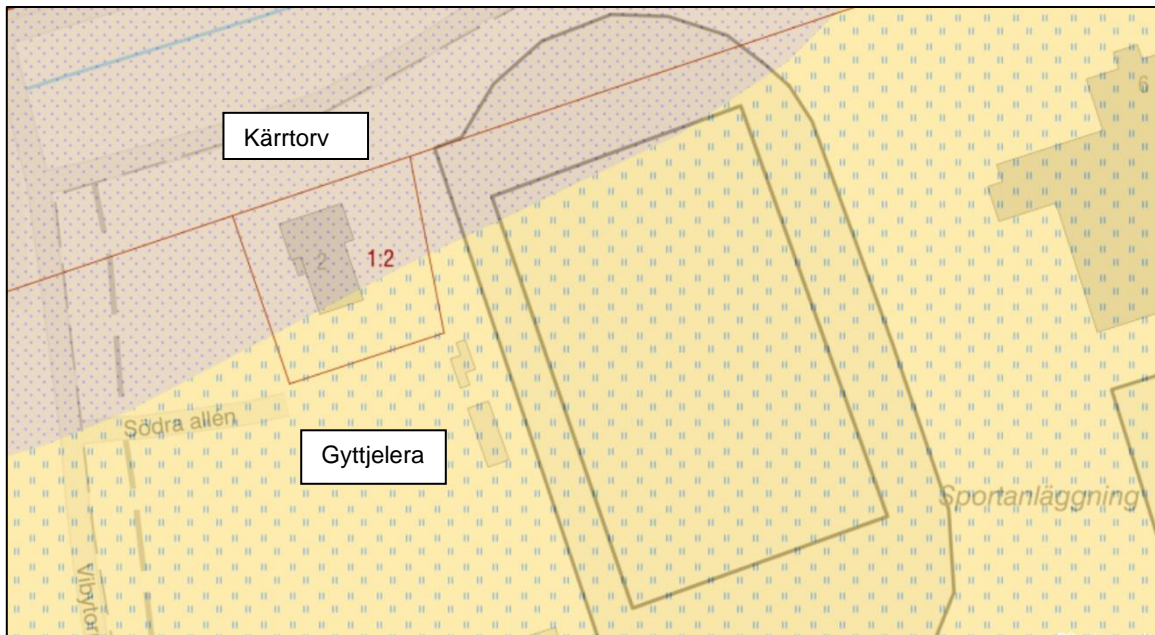
Figur 5. SGU:s jordartkarta över den aktuella fastigheten Hallsberg Centrum 1:2.

Om marken under byggnaden är förorenad av klorerade lösningsmedel kan den genomsläppliga torven samt gyttjelerans geologiska förutsättningar ha påverkat spridningen. Huruvida klorerade lösningsmedel förekommer i grundvattnet eller porluften i marken under byggnaden går inte att säga utifrån föreliggande undersökning. I och med att analyserade halter har uppmätts i mycket låga halter, i flertalet fall under laboratoriets rapporteringsgräns, bedöms det dock inte som troligt att det skulle förekomma någon betydande föroreningskälla under den nu undersökta byggnaden.

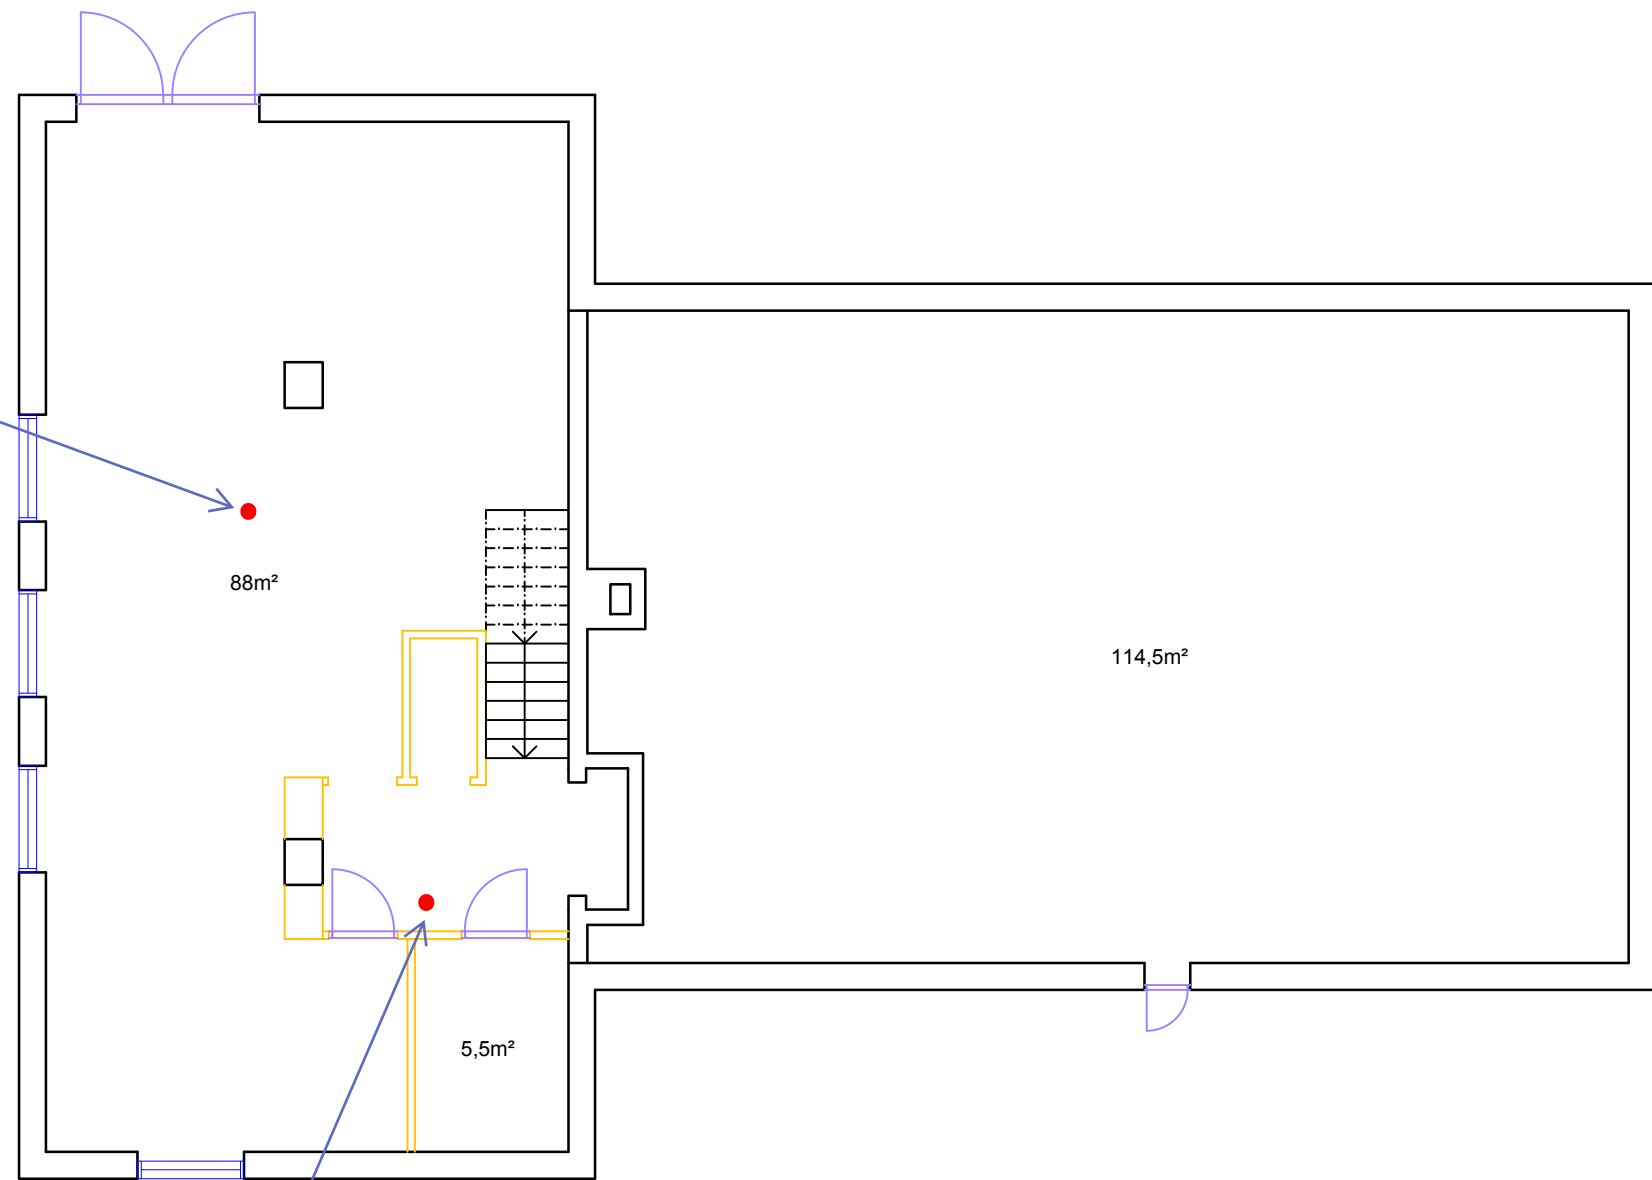
KÄLLARE 1:
GSP-R-20-057

KÄLLARE 2:
GSP-R-20-041
