1 Långängen

Kulturhistoriskt värdefulla miljöer

Kulturhistoriskt värdefulla objekt

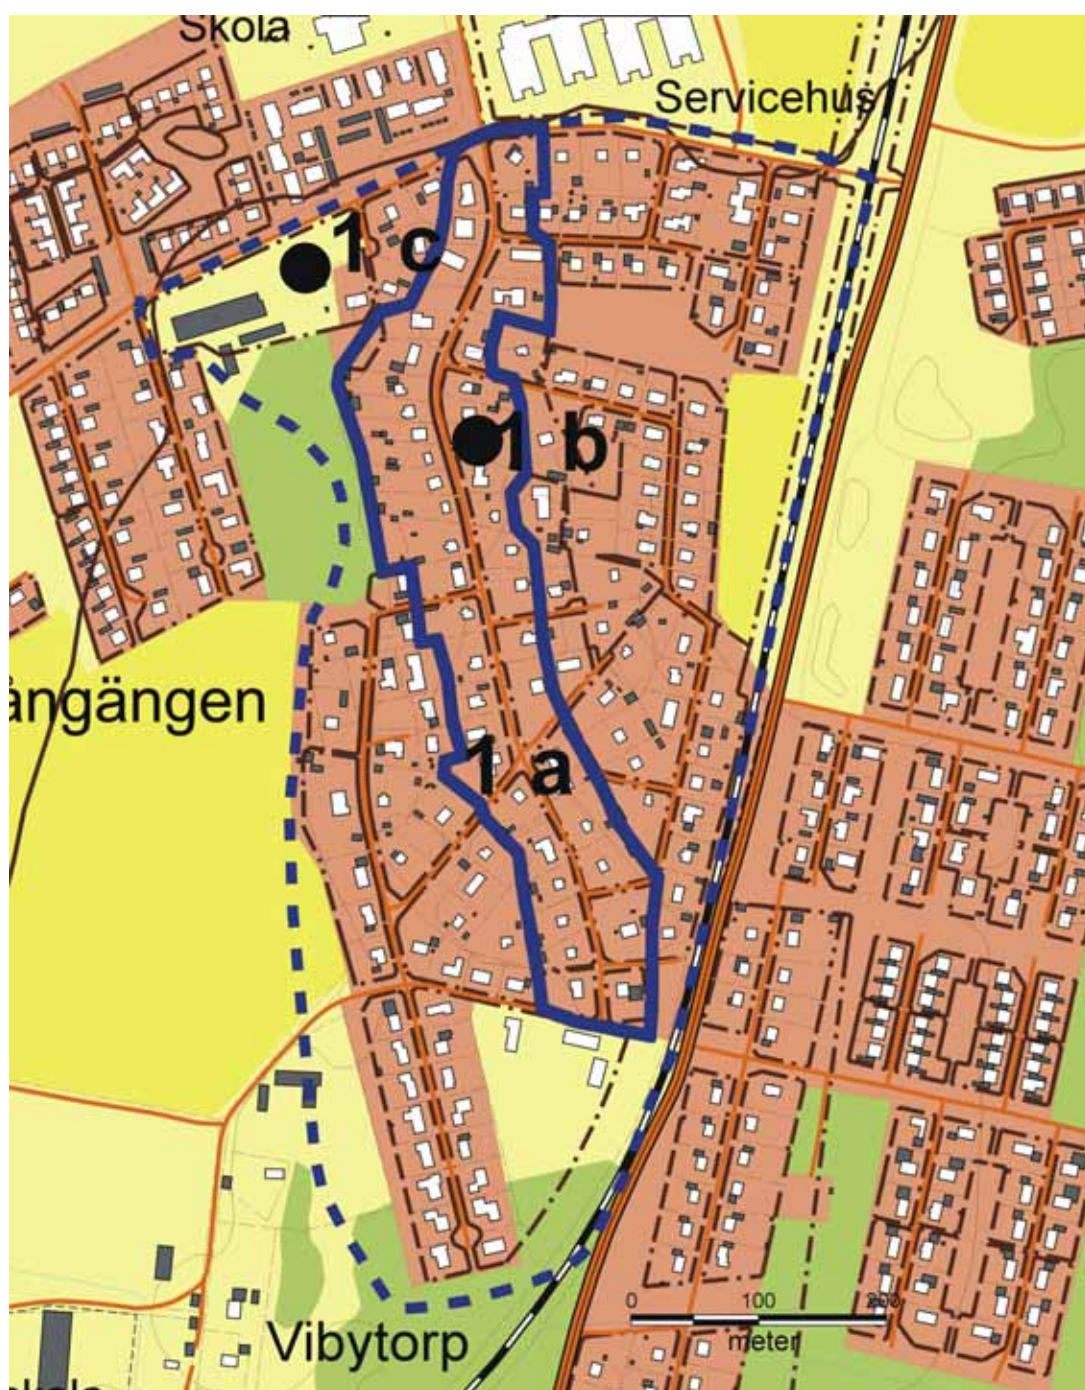
1 Långängen
1 a Långängsvägen
1 b kv Lunden 3, Långängsvägen 17
1 c kv Bonden 1, Långängens gård

På en åsrygg omgiven av jordbruksmark, bitvis ganska sank, började Långängen bebyggas något senare än stationssamhället. I närheten fanns gårdarna Vibytorp, Falla och Långängens gård. Tidigare utgjorde Långängen utägor till Bäcks by. Vid Långängsvägen finns de äldsta husen med tydlig hemmahörighet i sent 1800-tal. Tomtformerna är anpassade efter topografin och därmed tämligen oregelbundna. På ett äldre vis ligger en och annan tomt innanför de andra, t ex Triangeln 11. De saknade troligen från början direkt kontakt med gatan förutom gångstigar, men har numera små

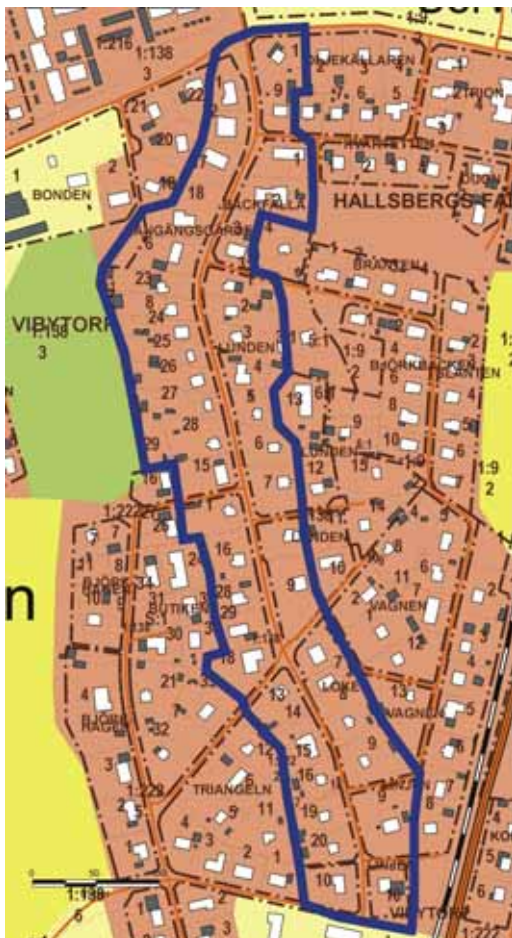
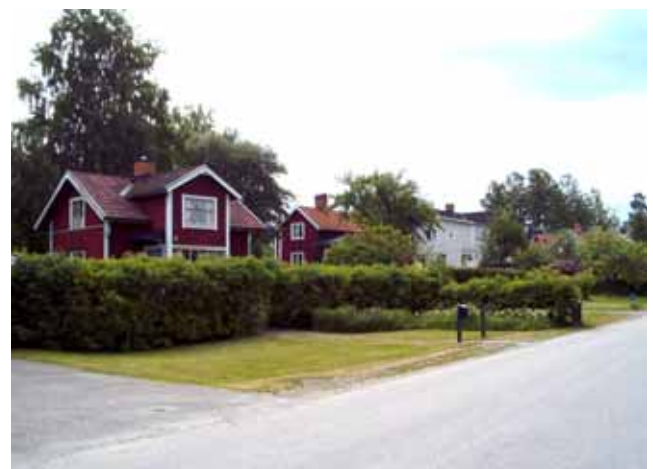
1 a Långängsvägen

Längs Långängsvägen finns den största spännvidden på husens ålder. Karaktären av "bygata" finns i högsta grad kvar tack vare att så mycket ur-

sprungsbebyggelse är bevarad om än i bitvis ganska ombyggt skick.

Långängsvägen har lokalt kulturhistoriskt intresse som den spegling av småhusutvecklingen den utgör.

Långängsvägen 21, 23, 25

Den gleasa bebyggelsekaraktären med styckebyggda hus i gatans närhet bör inte förändras. De enskilda husens ursprungliga karaktär och detaljer bör återställas i möjligaste mån och uthusen bevaras.

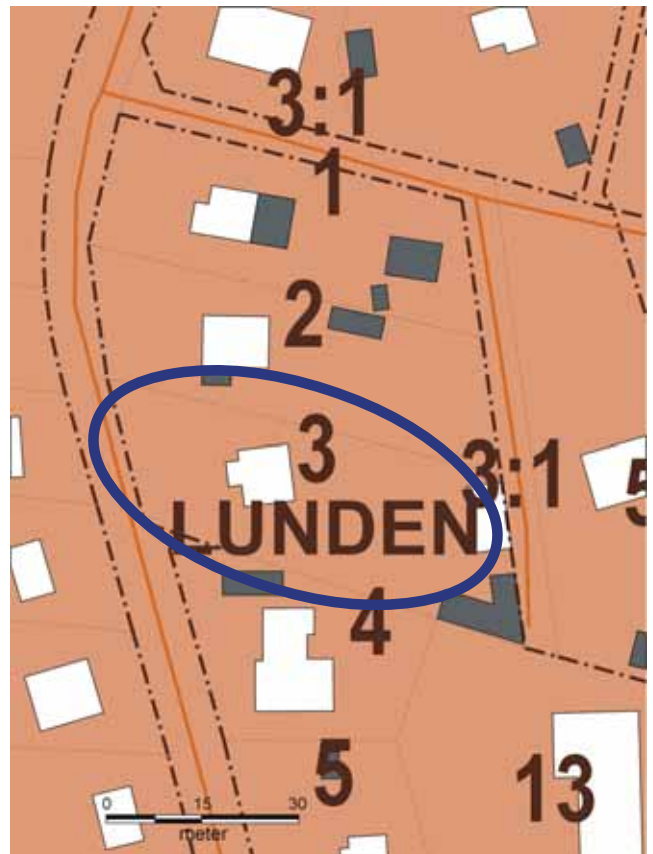
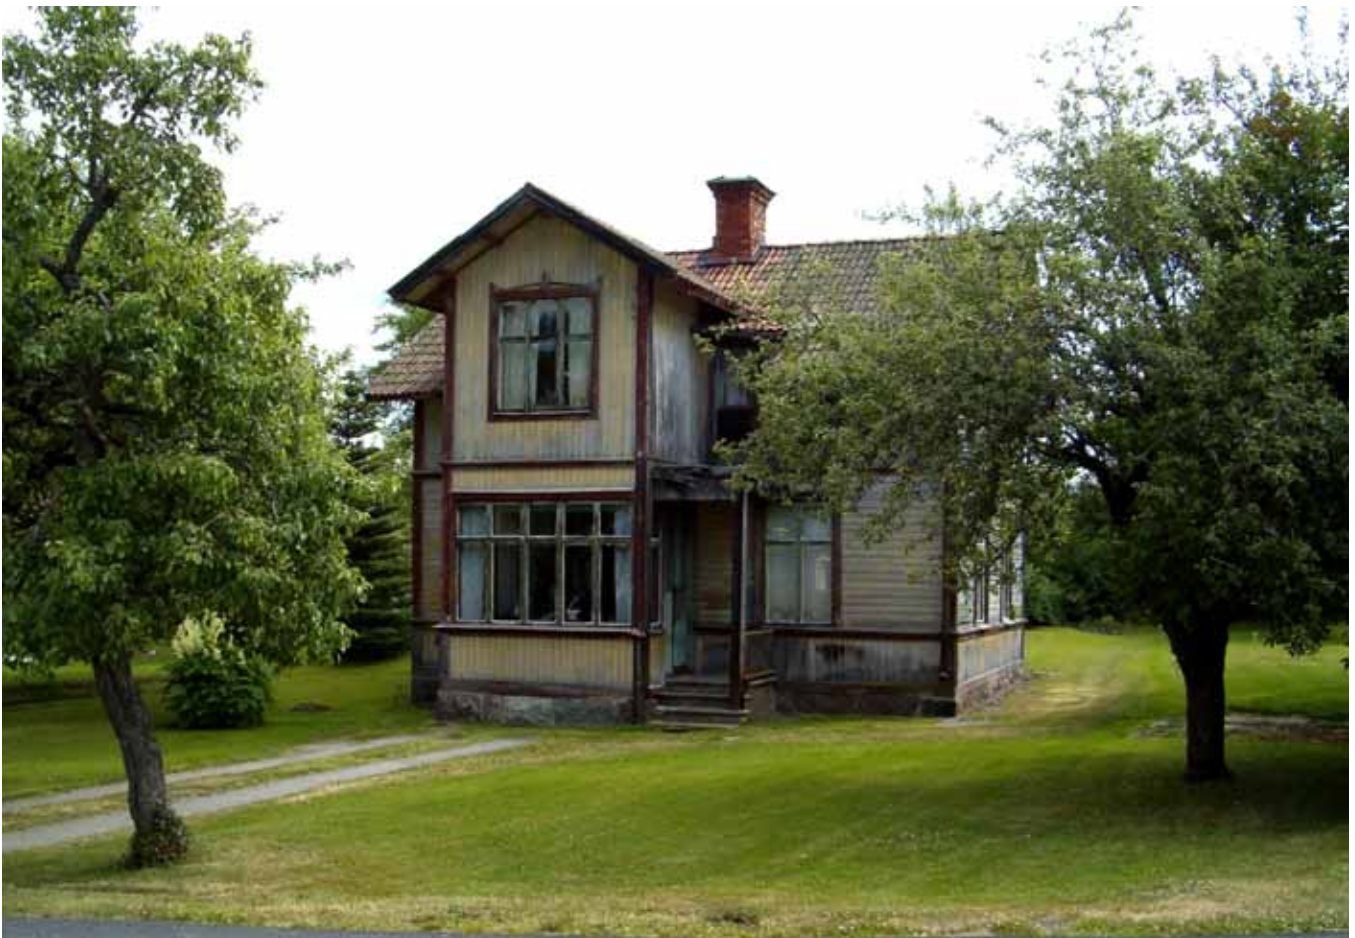
1 b Kv Lunden 3, Långängsvägen 17

Under sent 1800-tal byggdes Lunden 3 och har sedan dess inte genomgått några större förändringar till det yttre. Trästommen, troligen bestående av resvirke, är klädd med spontpanel, omväxlande horisontell och vertikal med avdelande profilerade lister däremellan. Sockeln består av stabila granitblock, sadeltaket är täckt med tvåkupigt tegel. Takfoten har synliga profilsågade tassar. Fönstren är ursprungliga och har dekorerade omfattningar. Fönstret i farstutbyggnadens övervåning har ett praktfullt överstycke, med detaljerat lövsågeri. Mönstret går att återfinna i 1800-talets mönsterböcker. Entréns glasade pardörrar är sannolikt ursprungliga men har klätts med masonit under 1900-talet.

Spontpanelen är målad i en ockragul ton och de dekorerande listverken och omfattningarna varmt röd. Detta är en tidstypisk färgsättning, vil-

Långängsvägen 17

ken här för ovanlighetens skull har fått vara kvar.

På tomten finns ett uthus med bostadsrum.

Detta är ett av Hallsbergs bäst bevarade 1800-talshus av detta slag, vilket ger det ett högt lokalt kulturhistoriskt värde.

Husets exteriör underhålls med ursprungliga byggnadsmaterial vilket t ex innebär att målning ska ske med linoljefärg. Snickeridetaljerna får inte ändras om det kulturhistoriska värdet ska bibehållas. Ursprungligt trä byts endast där så är nödvändigt, d v s där det är angripet av röta.

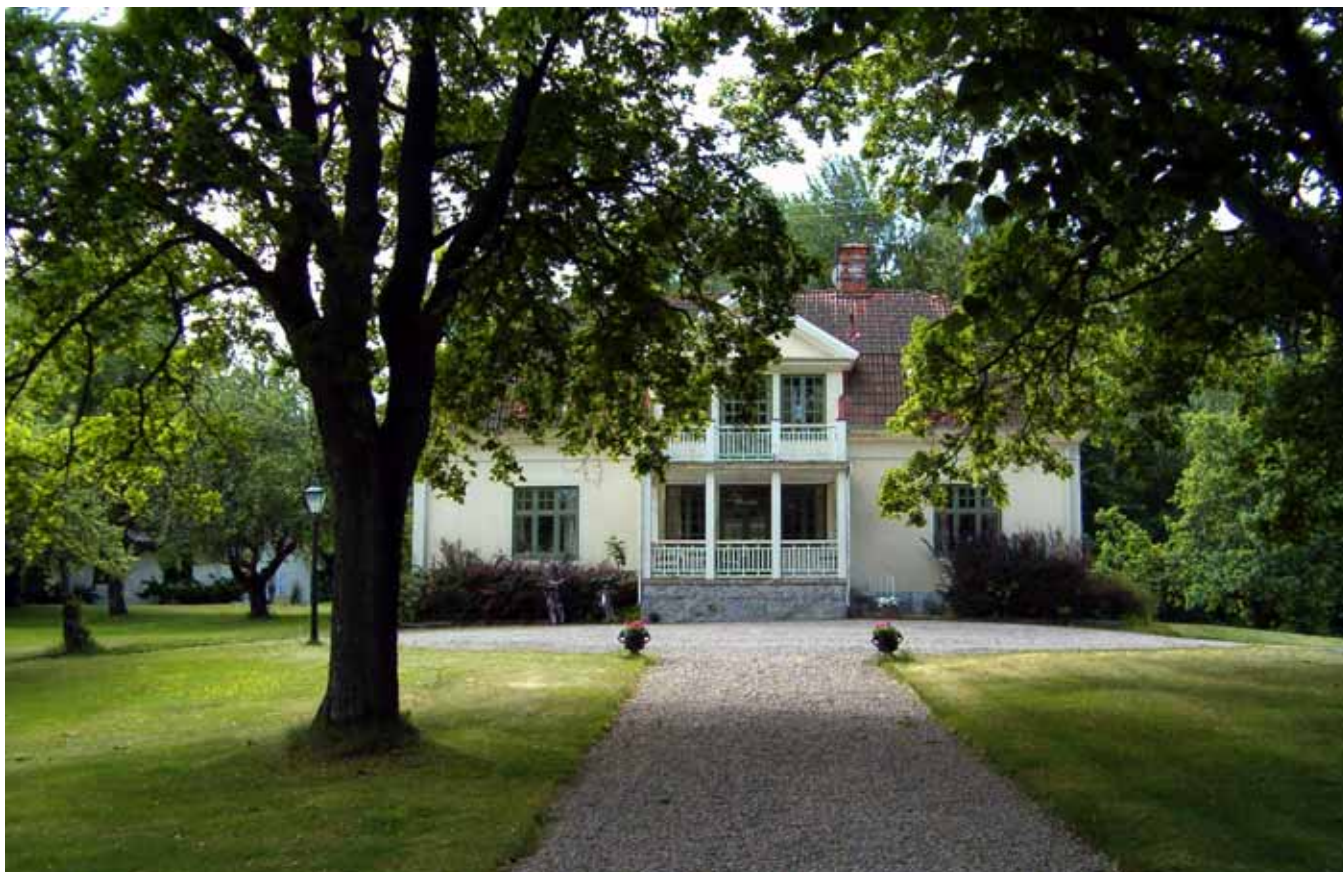
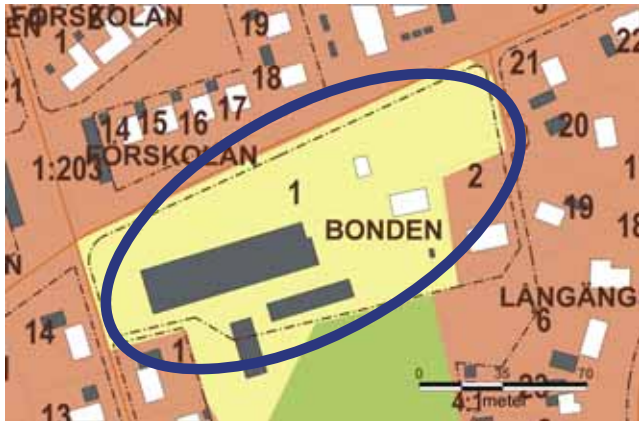
1 c Kv Bonden 1, Långängens gård, Ängvaktarvägen 6

Långängens gård

Långängens gård har en herrgårdslig uppbyggnad med boningshus och liten flygel i trädgården avskilt ifrån de stora uthusen. Samtidigt är boningshuset klart och tydligt en villa av tidigt 1900-tal. Det avvalmade mansardtak med fönsterkupor och frontespisen ger associationer till sent 1700-tal, vilket var mycket populärt under 1900-1920-talen. Mittpartiet har försetts med veranda-balkongparti på tidstypiskt sätt. Fönster- och

dörrpartier har ursprungligt utseende med jugendmässig tät spröjsning.

Husets stenhuskarakter är skapad i reveterat trä. Spritputsen är ljus och fönsterpartierna helt stilenligt målade i en mörk kulör. Huset står på granitgrund. Taket är täckt med tvåkupigt tegel.

Trädgården har i stort sett ett tidstypiskt utseende, t ex den grusade uppfartens övergång i en cirkulär plan framför husets entré. Möjligen är den dock betydligt förenklad jämfört med det tidiga 1900-talets utseende.

De faluröda uthusen har imponerande storlek, särskilt den långa som vetter mot Ängvaktarvägen.

Gården har lokalt kulturhistoriskt värde som en av de kvarvarande gårdar där ett lantligt liv levdes parallellt med det mer urbana livet i stations-samhället.

Tomtens storlek bibehålls eftersom det ger ett välbehövligt avbrott bland de i övrigt små tomterna. Den ger också en övergång mellan det gamla Långängen och de sentida bostadskvarteren runt Ängvaktarvägen.

Husen underhålls med ursprungliga byggnads-material och metoder. Fönster- och dörrpartier utgör mycket starka drag i bostadshusets exteriör (även i interiören!) och bör ej bytas ut, utan underhållas.
