20 Centrum

Omfattning

Från Samzeliiviadukten i väster till Motalabanan i öster, från spårområdet i norr till och med Södra planteringen i söder.

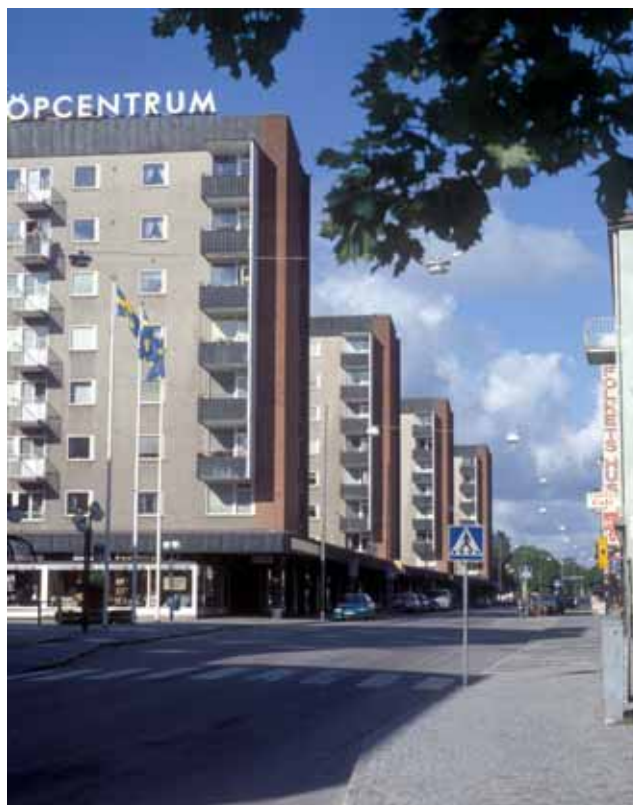
Västra Storgatan, kv Åsen

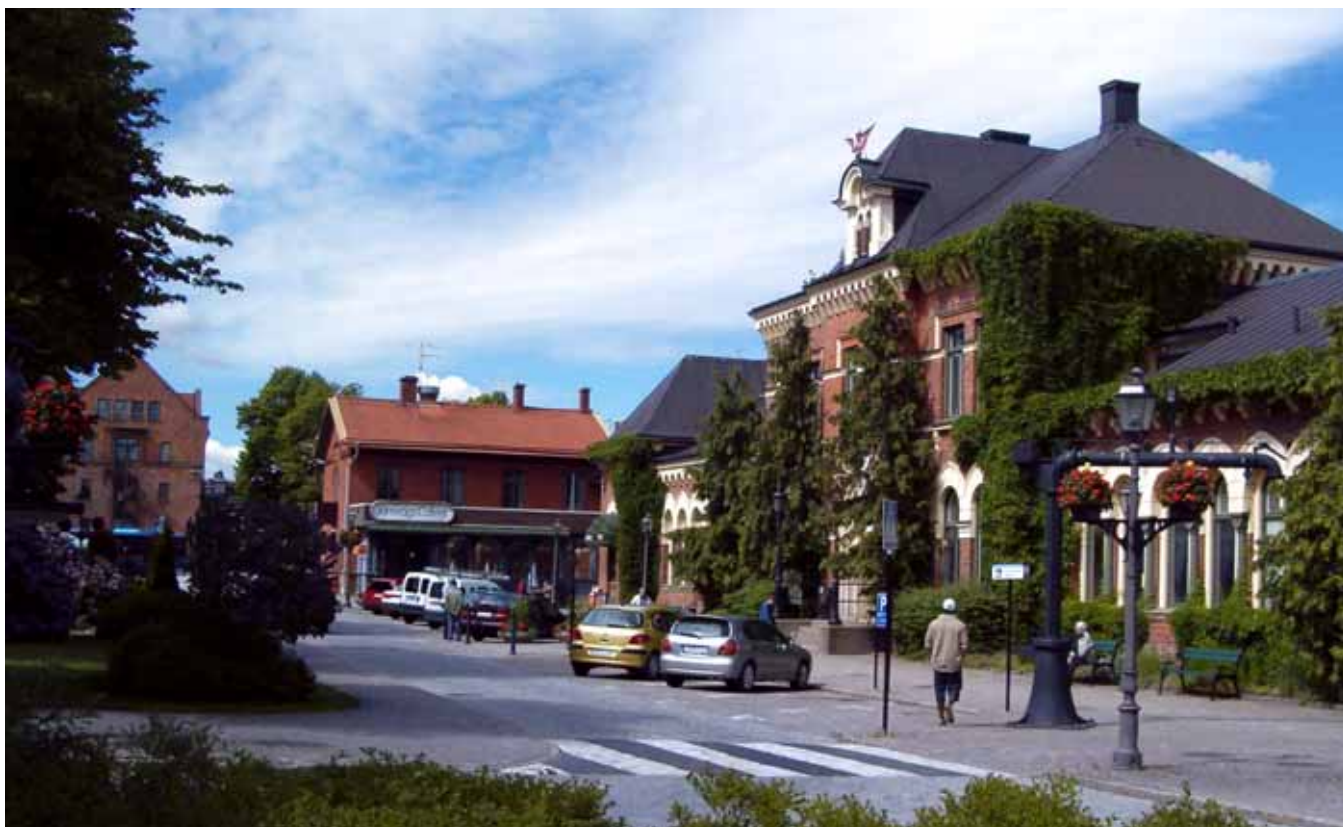
Stationsområdet med stationshuset till höger

Byggnaderna är uppförda under en tidsrymd av drygt femtio år. Järnvägshotellet är äldst, byggt år 1864, då det ersatte det hotell i trä som brunnit ned bara några år efter stationsinvigningen. Det är sammansatt av två byggnadskroppar ställda i vinkel. Närmast spåren fanns från början den stora matsalen vilket speglas i fasadens höga rundbågefönster. Den intilliggande delen består av två plan och var från början en huskropp av enklare karaktär. 1895 om- och tillbyggdes hotellet. Då tillkom verandan. De olika delarna hålls samman av en gesims av tegel murat i strömskift. De stora fönstrens valv avslutas med en reliefmarkering. Taket är täckt med tvåkupigt tegel.

Stationshuset i tegel ersatte 1887 den mindre träbyggnaden som funnits sedan stationsinvigningen. Den nya representativa byggnaden fick drag av palats: indelningen i ett högt mittparti, två sidoflyglar och däremellan lägre längor samt den omsorgsfulla detaljeringen och över detta branta valmtak. Taklisten är utformad som en kraftig putsad rundbågsfris och fönstrens övre del är omfattade av en lätt spetsbågig putsrustik som övergår i en gesims runt byggnaden. De putsade delarna är avfärgade i en ljus gul kulör som ersättning för den dyrare kalkstensornamentik som använts på de tidigare stationshusen i tegel längs bandelen Göteborg-Töreboda. Arkitekt till hotell och stationsbyggnad var Adolf Wilhelm Edelsvärd som fram till 1895 var Statens järnvägars chefsarkitekt. Stationshusets interiör har nyligen moderniserats. Samtidigt har väntsalsportarna bytts och taket belagts med bandplåt av ekonomiska skäl. År 1969 försvann den ursprungliga nockornamentiken av gjutjärn.

Utemiljön bör ges omsorgsfull utformning med de gamla träden och gatstensbeläggningsen som viktiga element.

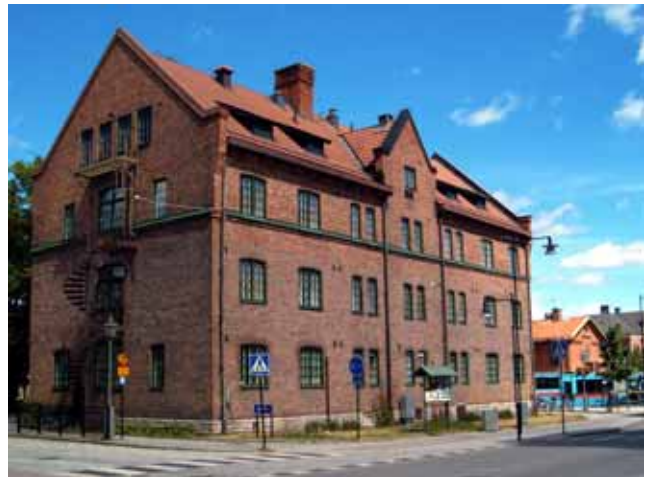
Överliggningshuset invigdes 1908. Det fyllde då ett stort behov av övernattningsrum för trafikpersonal som därtills fyllts av privata hyresrum. Från början fanns 26 överliggningsrum och tre lägenheter i huset. Rummen ligger i två rader runt en mittkorridor i husets längdriktning. Byggnaden är enkel och kraftfull i tre våningar. Den övre våningens fönster vilar på en gesims och under takfoten markeras murens slut av en gesims. Fönstren är stickbågiga, porten mot gården kröns av ett rundbågigt fönster. Taket är täckt med tvåkupigt tegel. Av brandskyddsskäl har gavlarnas korridor-fönster fått utrymningstrappor i stål. Även detta hus har nyligen renoverats och porten bytts till ett rött stålparti.

Överliggningshuset

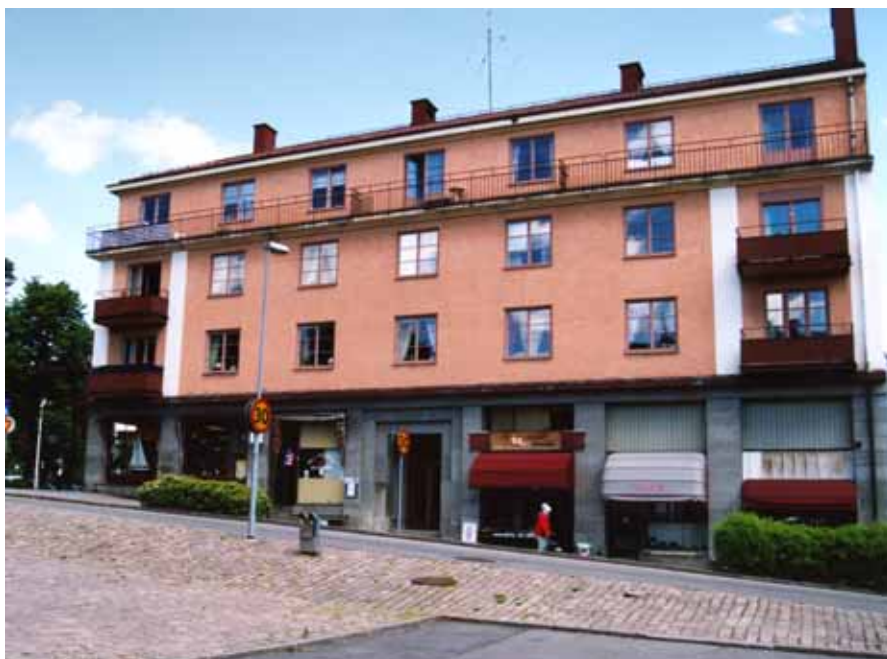
Kv Kronan 2, Östra Storgatan 2 - Stortorget 1

Det motsatta hörnhuset byggdes 1933 av Thermaeniusverkens disponent Alfred Thermaenius och byggdes till längs Östra Storgatan tre år

senare. Arkitektens namn var Ivar Callmander. Sockelväningens ytterfasad är gjuten i betong och klädd med skifferplattor. De tre bostadsvåningarna är helt slätputsade förutom de ljusa lisener som markerar hörnen. Fönstren är av två- och tre-luftstyp och varje luft indelad i tre rutor. Den översta våningen är något indragen och har en balkong i fasadens hela längd, en skungsvåning. Dess enkla svartmålade räcke är av ursprunglig typ. De nedre våningarnas balkonger har ovanliga räcken klädda med släta plåtskivor. Taket har tvåkupigt tegel.

Byggnaderna underhålls med ursprungliga material och metoder. För att ytterligare höja OA-hu-

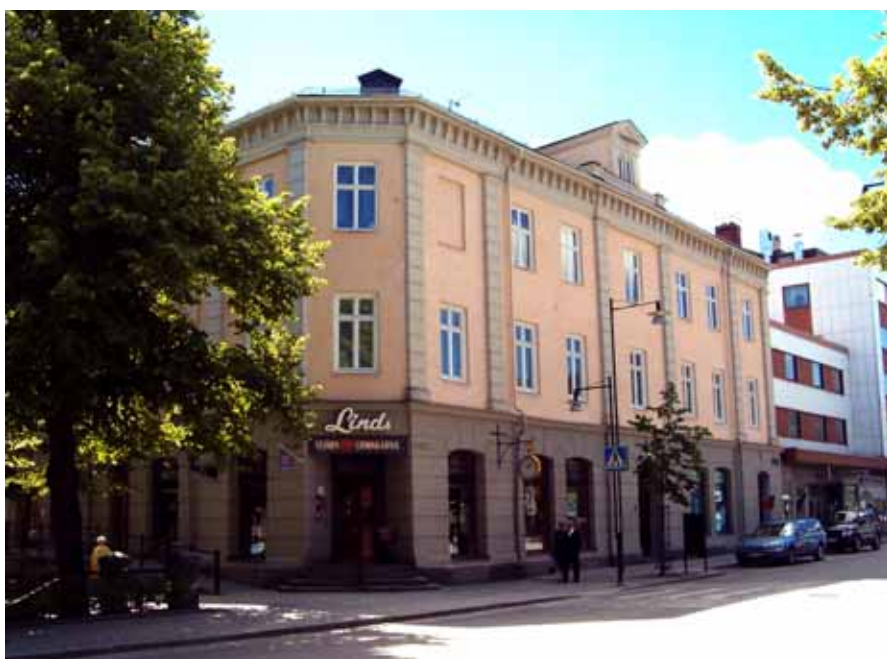
"OA-huset", kv Kronoberg 1, Västra Storgatan 1 - Stortorget 2

med gatuplanet utformat som sockelväning och överliggande ljusputsade fasader. OA-huset byggdes 1893 av municipalsamhället efter ritningar av arkitekten F A Wahlström. De putsade fasaderna var ursprungligen försedda med rik nyrenässansornamentik men förenklades betydligt, samtidigt som de stora skyltfönstren tillkom vid en fasadrenovering under 1930-talet. Nu återstår endast rusticerade pilastrar och takgesims samt den rusticerade bottenväningen. Den övriga fasadens puts är brädriven och avfärgad i ljust gult. De ornamenterade ytorna är grå. Nyttillverkade korspostfönster har ersatt de gamla. Taket är täckt med skivplåt.

Det så kallade OA-huset (Kronoberg 1) restaurerades i etapper under 1990-talets slut. Affärs-våningen återfick då sina små skyltfönster. Fasaderna målades om i en svagt gul ton medan pilast-rar, takgesims och bottenvåning målades i två olika grå nyanser. För att öka tillgängligheten byggdes en ramp med trappor mot Stortorget.

sets kulturhistoriska värde vore en rekonstruktion av nyrenässansornamentiken enligt foton och de ursprungliga ritningarna intressant. Ursprungliga detaljer, t ex portar i trä inklusive beslag bevaras och underhålls.

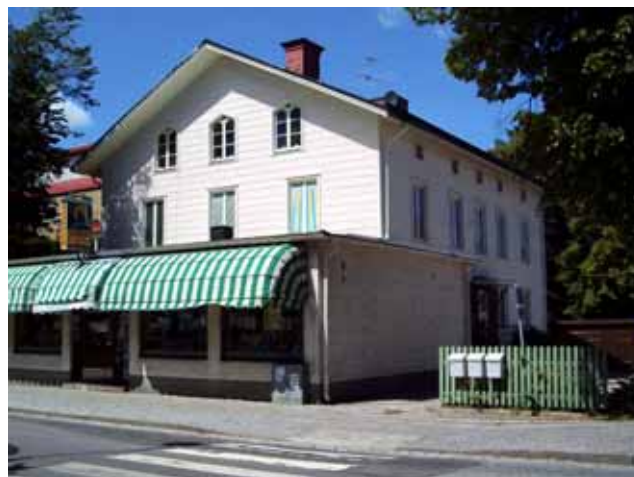
"Vita huset", Kv Bergöö 2, Östra Storgatan 3

Det äldre Bergööska huset, det s k "Vita huset", är uppfört i två våningar med rejält tilltagen bjälklagshöjd samt en vindsvåning med fönster på

gavlarna och låga fönster under takfötterna. Det är ett trähus med reveterad fasad men numera klädd med eternitplattor. De höga fönstren har försetts med tvåluftsfönster utan spröjsar med något undantag och är vitmålade. Ursprungligen hade nedre våningen sexdelade tvåluftsfönster och övervåningen korspostfönster med fyrdelad nederdel. Fönstren var i likhet med långsidans

schweizeriveranda och handelsbodens förtak målade mörka, troligen bruna vilket var mycket vanligt vid denna tid. Verandan är utbytt mot en yttertrappa i betong och målat stålräcke. Porten är av 1960-talstyp och skyddas av ett platt enkelt förtak. Väggen runt porten är klädd med karoseripanel. Taket som ursprungligen var täckt med slätplåt har nu plegeltäckning. En tillbyggnad i en våning har gjorts för en butikslokal mot gatan. Den är klädd med fasadtegel som ursprungligen var gult men numera på ett tvivelaktigt sätt är målat i samma mycket ljusa rosa färg som det stora husets eternitplattor.

”Vita huset” bör vid en framtida renovering återställas till det ursprungliga utseendet: fönstren bör återges sin gamla indelning vilket ger en behagligare rytm åt de stora släta fasaderna, och framtidens veranda återställas enligt gamla fotografier. Reveteringen kan möjligen finnas kvar bakom den sentida beklädnaden och endast behöva lagas och avfärgas. Möjligheten att helrenovera reveteringen finns också. Den gamla färgsättningen på fasader inklusive fönster och dörrar återställs.

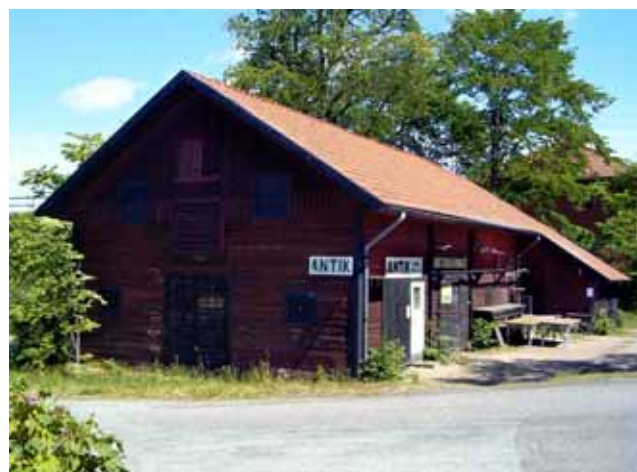
Magasinsbyggnad i trä, kv Höjden 8, Bergöös väg 2

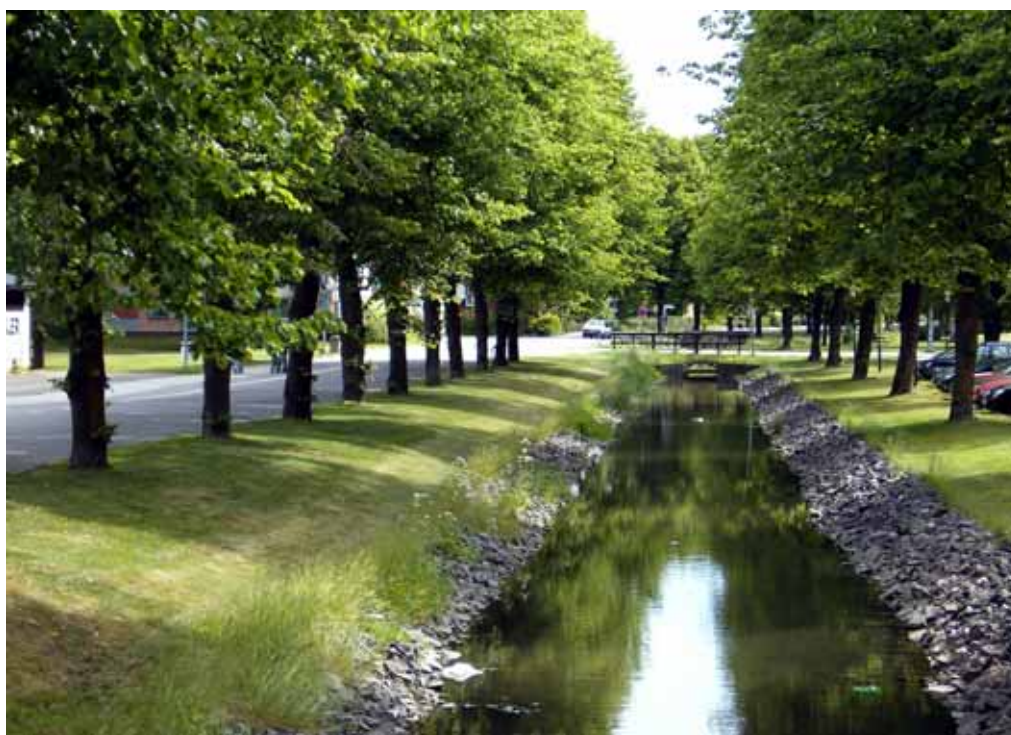
Allégatan och Södra Allén kan idag sammantaget upplevas som en esplanad med en trärad på norra och två på södra sidan om bäcken. Träden har vuxit upp och ger nu fullt ut en rumsbildande verkan. Särskilt betydelsefullt är detta vid det sluttande Stortorget som här får sin avslutning. Söder om bäcken mellan Långängsvägen och

kvarteret Kronoberg används planteringen markyta för bilparkering på grund av det stora behovet av parkeringsplatser. Den har därmed förlorat en del av parkens kvaliteter. Nya broar med anknäring till de nordsydliga gatorna har nyligen anlagts.

Södra planteringen utmed Rösättersbäcken

Ytterligare ingrepp i parkmiljön bör inte göras. Träden bör värdas så att raderna hålls intakta. Om

behovet av parkeringsplatser minskar i framtiden bör gräsmattorna återställas där marken idag är asfalterad.

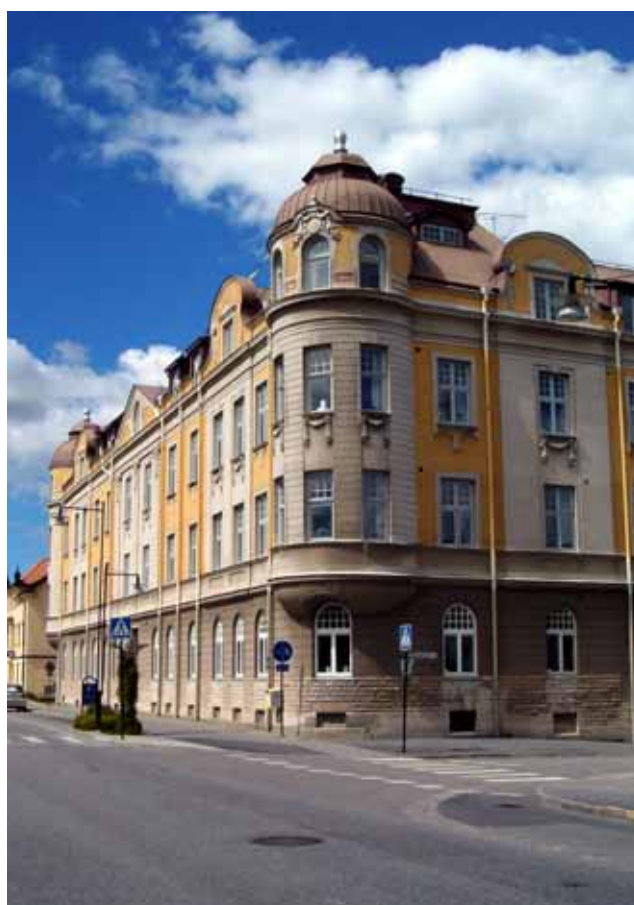
Kommunkontoret i Hallsberg är inrymt i ett bostadshus från 1909-11 byggt av Fredrik Thormaehlenius. Huset var det dittills största i samhället, ett bostadshus med stora lägenheter byggt i tre våningar och med en palatsliknande uppbyggnad: rustik bottenvåning med sockel av huggen kalksten till bröstningshöjd, ett mittparti markerat med en fronton över taklisten, samt rundade och rusticerade hörntorn mot gatan. Fasaderna försågs med blandade ornament i relief mot putsytorna, rusticeringar, festonger och fönsteromfattningar i jugendformer. Gårdsfasaden gjordes enkelt slätputsad. Husets arkitekt hette Werner Northun. På 1950-talet byggdes det om till förvaltningshus för köpingen. Kraftiga förändringar gjordes av rumindelningen men exteriören behölls så gott som intakt.

Fasadens uppbyggnad med rusticering och övriga dekorativa detaljer bör bevaras och underhållas med ursprungliga material och metoder. Fönstrens indelning med poster och spröjsar bibehålls.

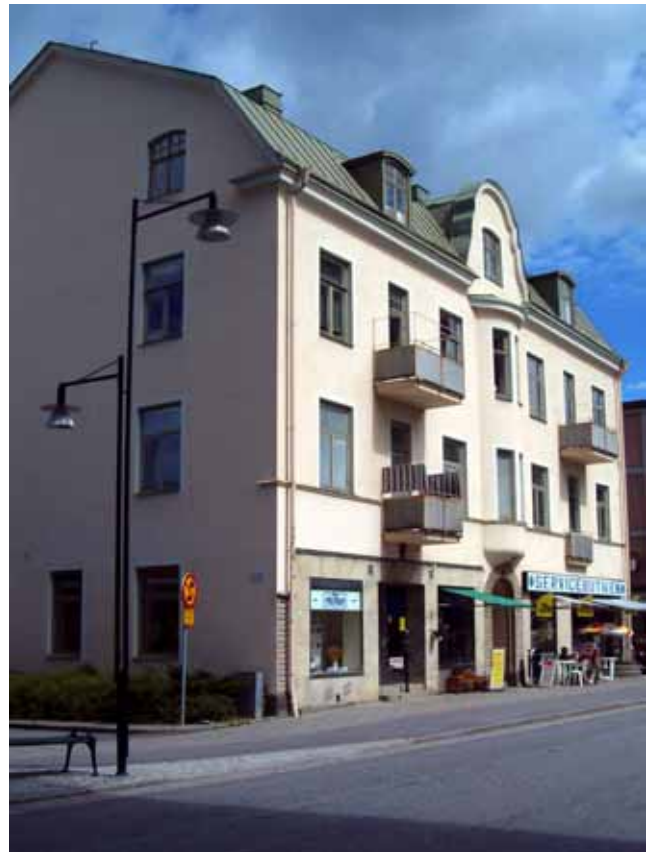
Västra Storgatan 4, kv Tacktorp 4

Gatufasaden är slätputsad med profilerad takgesims samt en gesims i mellanvåningens bröstningshöjd. Gårdsfasaden däremot är spritputsad. Fasaderna har förenklats: Butiksvåningens fönster var ursprungligen av jugendtyp med stickbågar och den övre delen tätspröjsad. Denna övre del har satts igen och en nästan kvadratisk ruta återstår. Skyltfönstren omgavs tidigare av den huggna kalkstensbeklädning som är ett vanligt inslag i Hallsberg och återfinns runt huset som sockel. Mot gatan har denna bytts ut mot eller klätts in med marmorliknande skivor. Portens ursprungliga kalkstensomfattning finns dock kvar. Husets mitt markeras med ett rundat burspråk i två våningar över porten samt en jugendformad fronton. Gatufasaden har balkonger vars smidesräcken bytts ut mot enkla plåtklädda av 1930-talstyp. Ursprungligt räcke finns på balkong mot gården. Jugendfönstren med korspost och tätspröjsade övre bå-

gar har bytts mot T-postfönster med undantag för vindsvåningens. Fönstren är målade i grågrön kulör. Taket är täckt med grönmalad skivplåt.

Huset bevaras och används som hittills. Den ursprungliga fasaden med kalkstenssockel och jugendfönster bör återställas vid framtida renovering. Det vore lämpligt att samtidigt ge balkong-

erna tillbaka den gamla typen av smidesräcke. Trapphusets detaljer bevaras och underhålls med ursprungliga metoder och material.

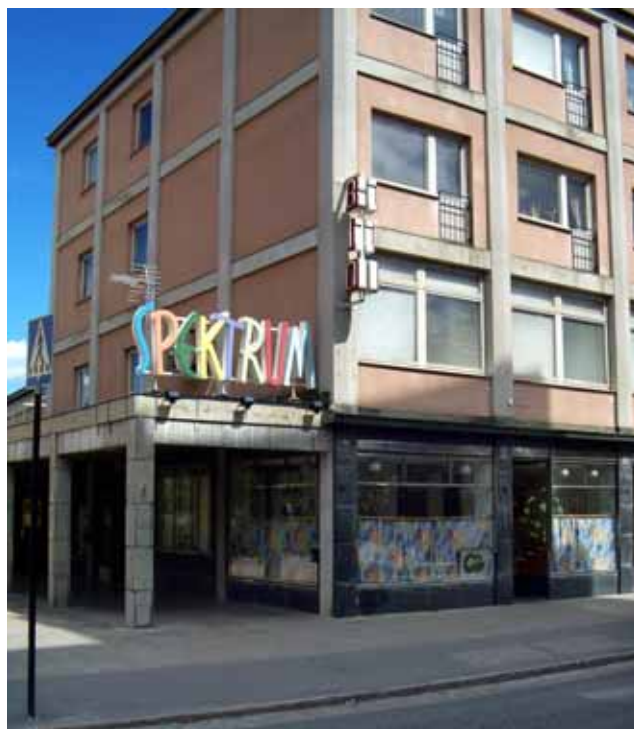
Den västra delen av Folkets Hus uppfördes under 1950-talet. Här ses även den täckta förbindelsegången till den biograflokal som tillkom något senare på byggnadens baksida

En generation yngre är den västliga delen av Folkets hus, byggd på 1950-talet. Här har den bärande betongkonstruktionen fått stå oklädd och utgöra fasaddekoration, som en modern skiftesverkskonstruktion. Mot gatan upptas de fack som bildas till stor del av fönsterpartier av tre olika slag: bottenvåningens butiksfönster omgivna av de svarta stenplattorna, första våningens "kontorsfönster" och de övre våningarnas bostadsfönster.

Som en separat byggnadskropp kopplades på baksidan av dessa hus en ny biograflokal. Den fick sin entré via en täckt förbindelsegång längs den västra gaveln. Förbindelsegångens tak bärs av marmorklädda fyrkantpelare. Husväggen är klädd

Husen bevaras och underhålls med ursprungliga material och metoder. Särskilt fasaden hos 1950-

talsdelen är i starkt behov av underhåll. Det är viktigt att stor hänsyn tas till detaljerna. När det gäller dörrar är beslag av lika stor betydelse som själva dörrbladen.

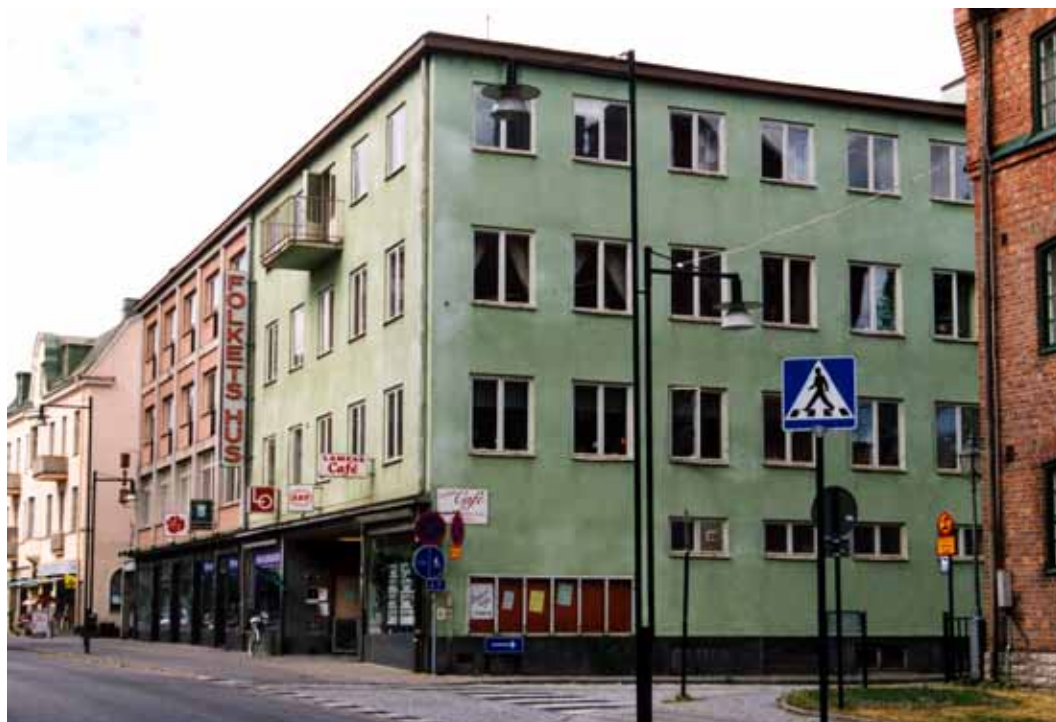
Det nya Folkets Hus uppfördes 1938 på den gamla fischerska tomten väster om stationen, där det en gång funnits ölutskänkningslokal och källgubana. Det byggdes av folketshusföreningen med kommunalt stöd och bidrag från folkrörelserna och ersatte det första Folkets Hus, den gamla mässbyggnaden från Sannahed som stått söder om Rösättersbäcken. 1930-talets hus fungerar idag som huvudentré till fackförenings- och

möteslokaler. En markering av detta har tillåtits på den i övrigt funktionalistiskt enkla fasaden: en balkong i översta våningens fönsteraxel sammankopplad med en flaggstång. Bottenvåningen är genombruten av stora fönsterpartier och de bärande pelarna klädda med svarta stenplattor. Entrén är bred och djupt indragen i fasaden med tidstypiska glaspartier i fernissade träramar och träkarmar, nedtill förstärkta med sparkplåtar.

De två husen är putsade med terrasitputs i en ljusare och en mörkare grön ton. Det yngre husets bärsystem är förtydligt med grå puts. Båda har mycket flackt tak som syns från gatan endast som en enkel takfot.

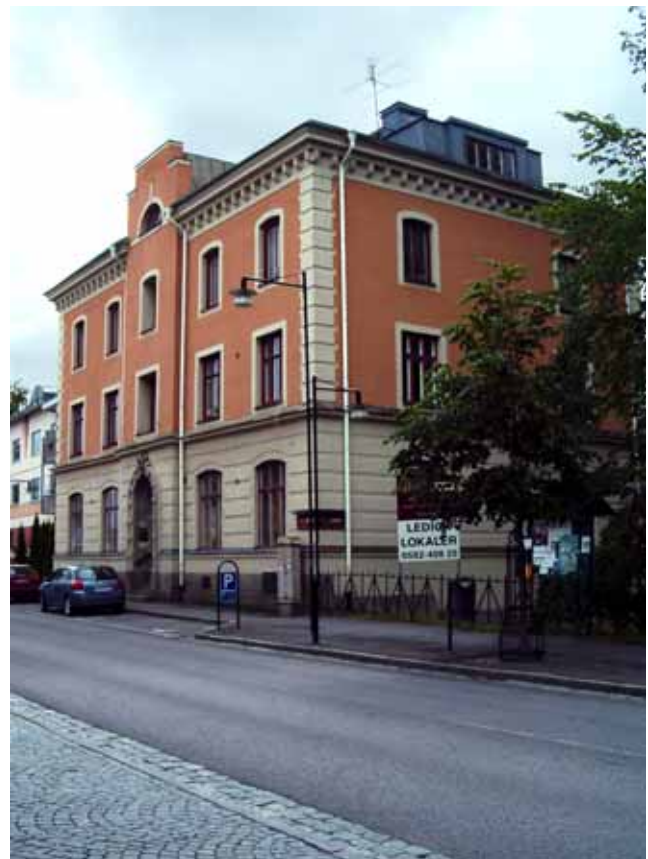
Folkbanken - Telegrafhuset, Östra Storgatan 12

Ungefär samtida med Bergööska huset är den stenbyggnad som uppfördes av Folkbanken på Östra Storgatans södra sida. Den har samma skala som de närmast föregående byggnaderna (20 h och 20 i) och är fristående. I jämförelse med det ursprungliga utseendet är fasaderna åtskilligt förenklade (jfr bild på s 14). Bottenvåning och hörnkedjor är rusticerade, men på omvänt sätt än tidigare. Takgesimsens tandsnitt har något märkliga proportioner, medan gesimsen från början bestod av en rundbågsfris. Entréfasadens något utspringande mittparti markerades ursprungligen med hörnkedjor och kraftiga omfattningar runt port och fönster samt en kraftfull fronton. Idag finns endast portens omfattning kvar; fönstrens antyds bara med ljus kalkstensgrå färg och frontonens utformning är helt ohistorisk. Gavlarnas rika tegelklädda takkupor har idag förvandlats till enkla plåtinklädda kupor, som nästan inte är synliga från gatan. Där det ursprungliga huset hade tydlig inspiration från nordeuropeisk renässans återstår idag en klassisk antydan. Trots det upplevs huset som vackert i gatubilden och ger en förankring i Hallsbergs historia. Vid en renovering vid 1980-talets slut fick fasadens puts en ljus tegelröd färg som ger en liten anknytning till den ursprungliga oputsade fasaden ovanför bottenvåningens putsrustik.

Byggnaden bör bevaras och underhållas. Vid en framtida fasadrestaurering borde den renässansfasad rekonstrueras som ursprungligen fanns, vilket är fullt möjligt med hjälp av de fotografier som finns och jämförelser med liknande fasader.

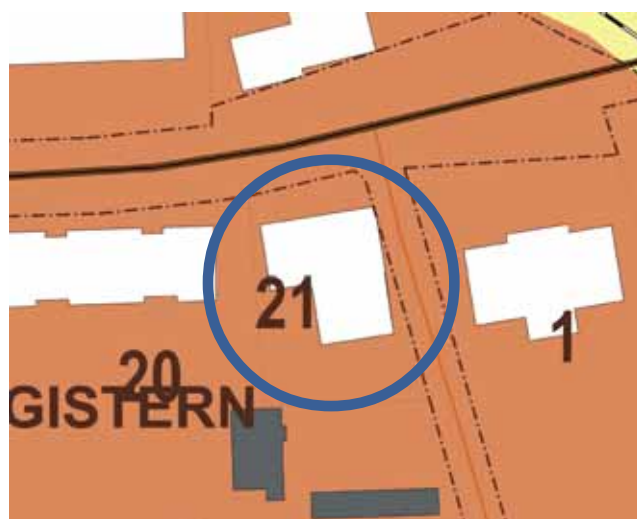
20 i Östra skolan, kv Magistern 21, Östra Storgatan 38

Byggnadens fönster är bytta men de nya har ett utseende nära den ursprungliga typen, korspostfönster med den nedre större bågen delad i två (ursprungligen tre) rutor. Fönstren är brunmålade. Utrymningstrappor i stål har tillkommit på fasaderna.

Byggnaden underhålls med ursprungliga material och metoder. Framsidans utrymningstrappa är mycket iögonenfallande och bör flyttas.

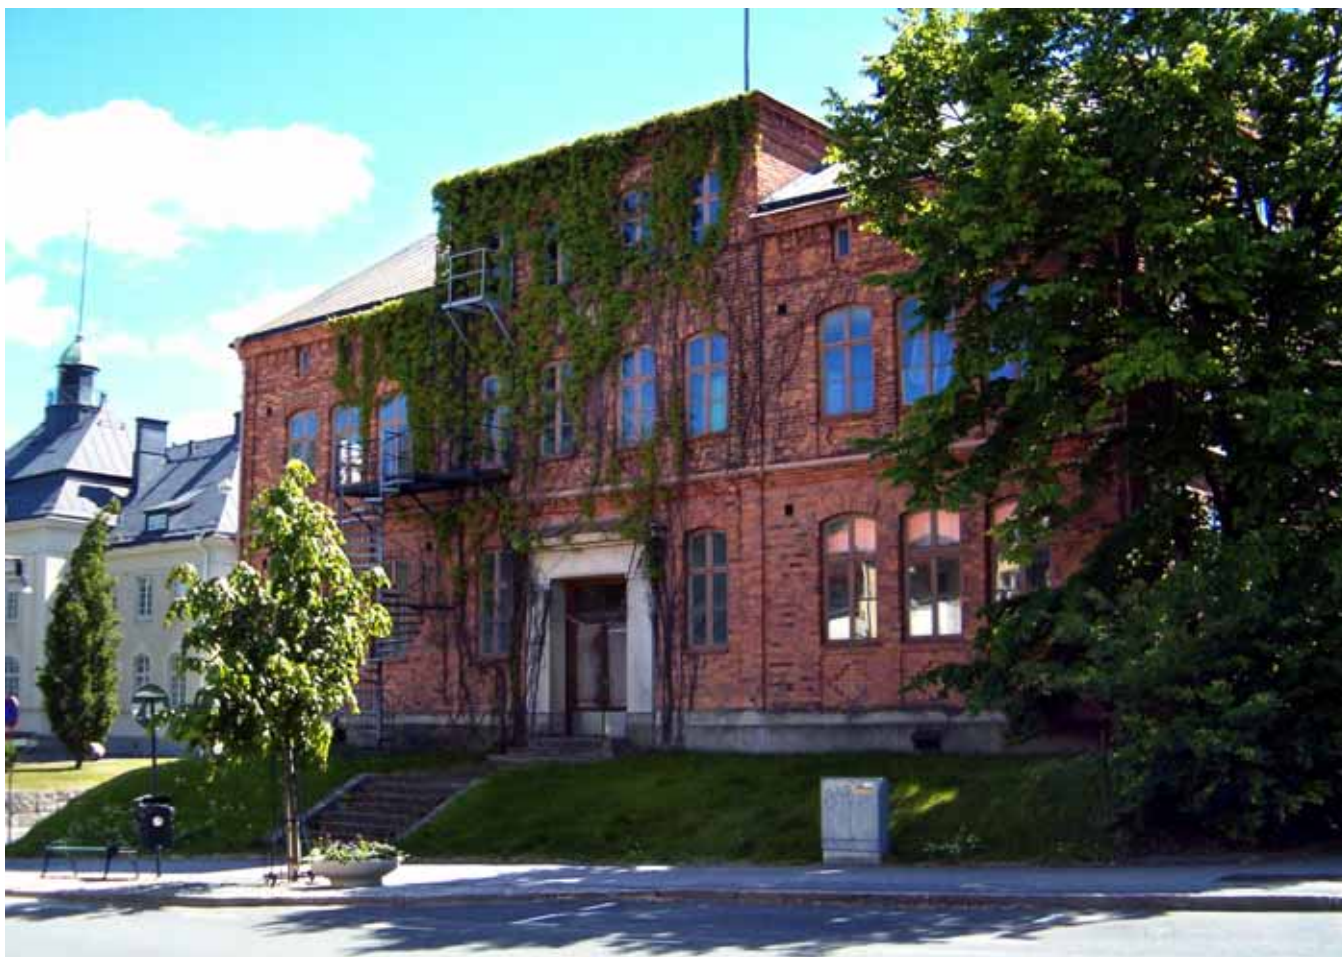
Östra skolan

På en höglänt tomt som tidigare utsetts som blivande kyrkotomt byggde Hallsbergs socken år 1892 denna skolbyggnad som den första i samhället. Den är uppförd i tegel på granitsockel och har helt oputsade fasader, vilket var mycket vanligt för 1890-talets institutionsbyggnader. Bärande och ickebärande delar markeras i murningen och utgör samtidigt dekorationen vid sidan av den väningsmarkerande gesimsen och takgesimsen. En gymnastiksal byggdes på 1920-talet till på baksidan. Dåliga grundförhållanden nedanför den höjd som den ursprungliga byggnaden ligger på har gjort en förstärkning nödvändig och kontreforter i betong har därför byggts som stöd mot gymnastiksalensdelen.

Framsidas huvudentré består idag av ett kalkstensomfattat dörrparti från ca 1940, men hade från början en veranda i trä med trappor parallellt med fasaden, vilket gav fasaden ett mindre stramt utseende än idag. Genom gatans utplaning och breddning under 1900-talet har man tvingats ändra entrén. En terrass anlades därför framför skolan och i denna en marktrappa. Någon plats för verandan fanns inte längre.

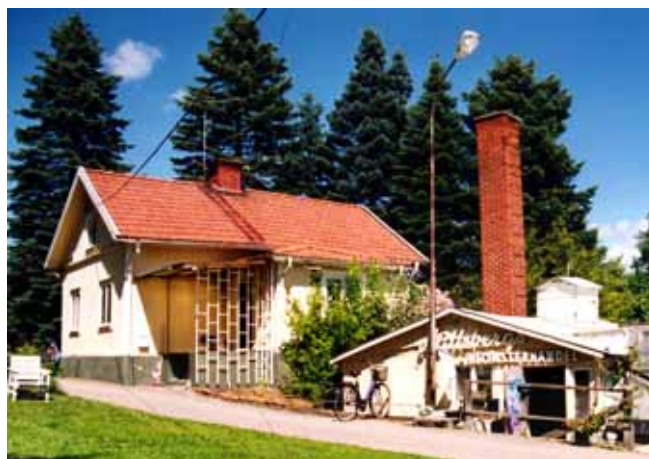
Trädgårdsmästeriet anlades på denna tomt år 1900 av trädgårdsmästare Ernst Söderlund. Ett bostadshus byggdes på kullen invid vägen och nedanför åt söder uthus och växthus. Bostadshuset är exteriört mycket välbevarat med spontpanel och ursprungliga detaljer. Dess närmaste växthusdel är troligen ursprungligt, eller står på ursprunglig plats. Fortfarande används tomten på samma sätt som då det byggdes.

På åsens krön ligger det gamla bostadshuset

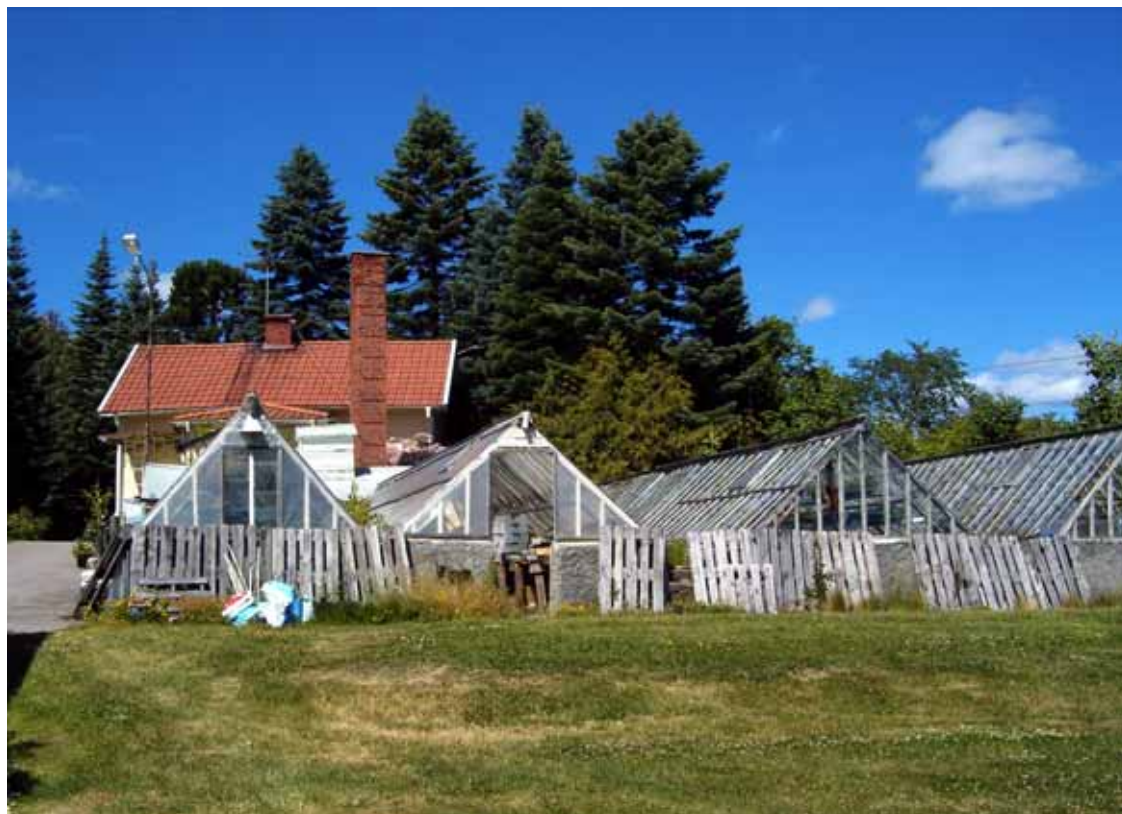
I söderslutningen närmast bostadshuset ligger de äldsta växthusen
