2020-12-01

PM LUFTPROVTAGNING, TIDIGARE KEMTVÄTT, HALLSBERG-KONCEPT

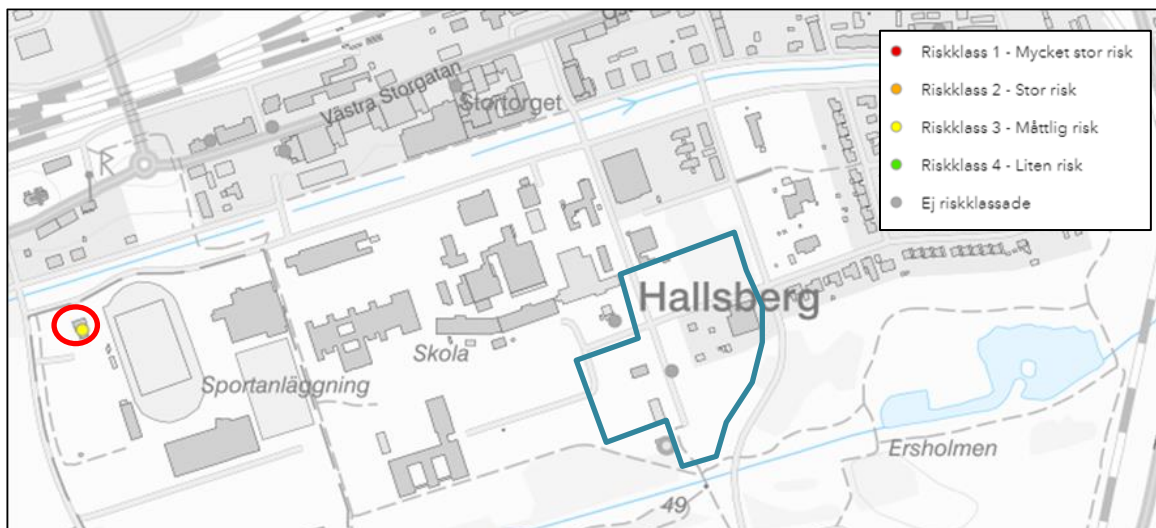
Figur 1. Enligt Länsstyrelsens lista över potentiellt förorenade områden är den före detta kemtvätten (markerad med rött) riskklass 3. Aktuell undersökningsområde för miljöteknisk markundersökning markerad med gråblå figur.
