PM Dagvatten

Tisarstrand – Kvarsätter 1:4

Hallsbergs kommun

Datum 2021-10-26

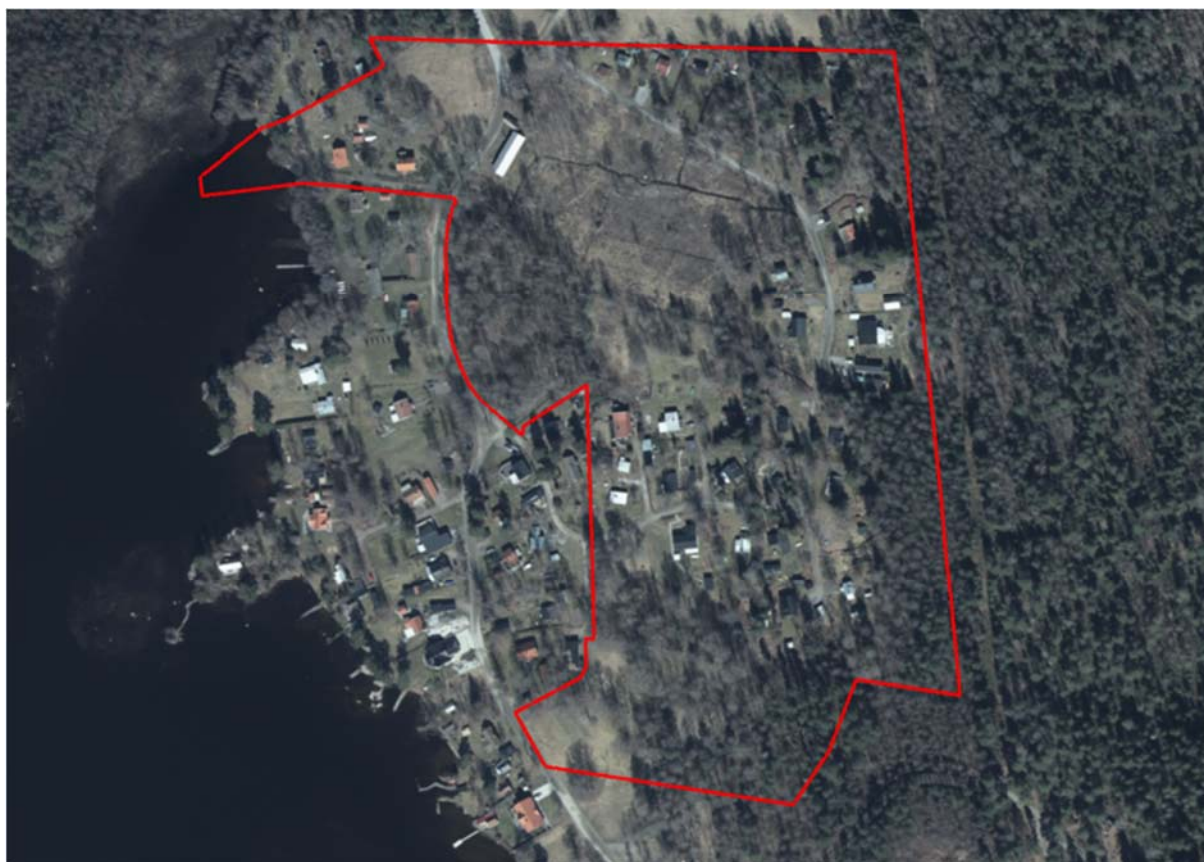
Bild 1 - Ortofoto

Tisarstrand sträcker sig cirka 1 kilometer utmed sjön Tisarens östra sida. Området följer strandlinjen och avslutas vid campingen Tisarstrand. Österut begränsas området av skogsmark. Marknivåerna varierar i huvudsak från +101 till +103, med några lokala höjdpunkter upp till +107. Planområdet består till största delen av natur- och grönytor. De vägar som finns i området är grusvägar.
